第1章 前提条件の整理

I 飯盛斎場の施設概要

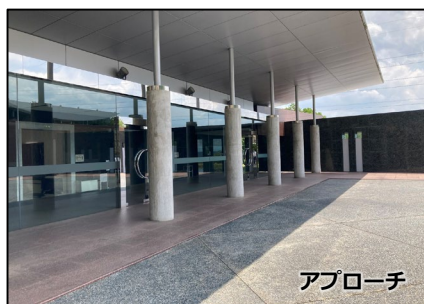
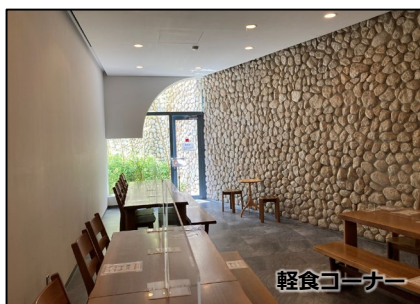
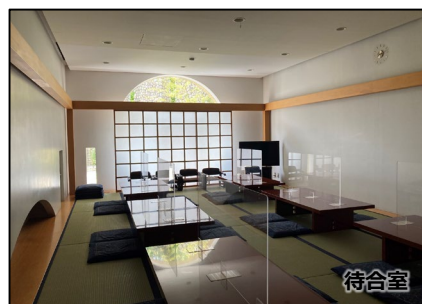
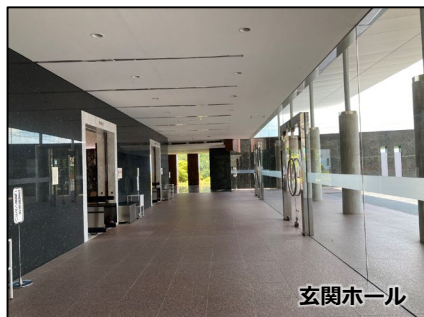
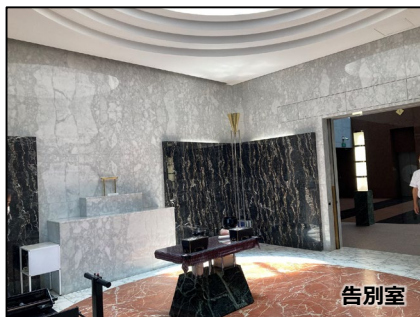
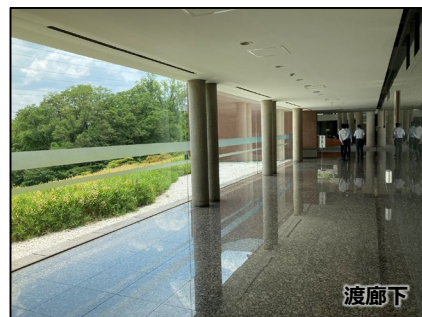
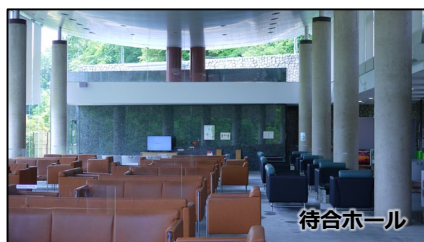
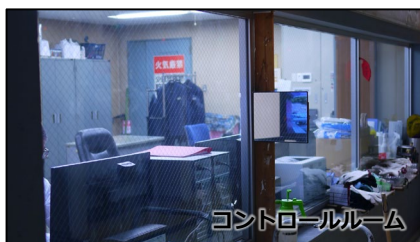
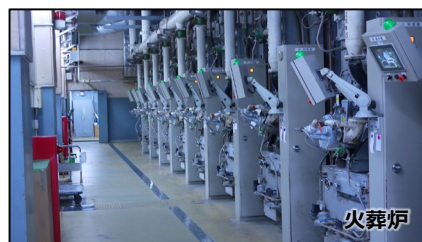
- ・ 火葬場は、室内温度の上昇が激しいことから、一般的な建物と比較して耐用年数が短くなることが予想されます。
- ・ 玄関ホール、収骨室や告別室等、天井、壁、床の亀裂が散見されます。特に入場口の床材は、台車の移動に耐えることができる材質への変更が望ましいです。
- ・ スタッフ控室、集じん室やポンプ室等、扉にひずみが生じ、開閉が重い・きちんと閉まらないものがあります。
- ・ 屋上の水はけが悪く、苔が生え、また落ち葉が溜まっています。煙突カバーや屋上へつながる室内階段が錆びているなどの問題があります。また、台車庫等、豪雨時に雨漏りが発生する箇所があります。
